# 明治初期札幌の 下水の姿

第12回マンホールナイト オンライン発表  
発表者:やなぽん( Twitter: @yanapong )

# 本日のテーマ

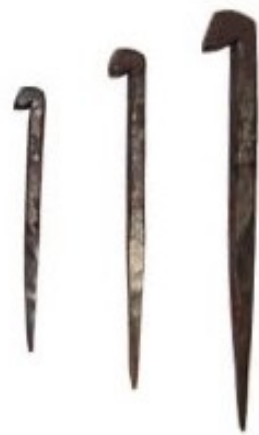
## 皆折釘(貝折釘)

二寸五分=約 75.75[mm] =約 7.6[cm]  
一尺 =約 303.03[mm] =約 30.3[cm]
